重点监管单位 土壤污染隐患排查报告

重点监管单位：如东安赛尔安全用品有限公司

技术指导单位：南通恒源环境技术有限公司

编制日期：二〇二二年十二月

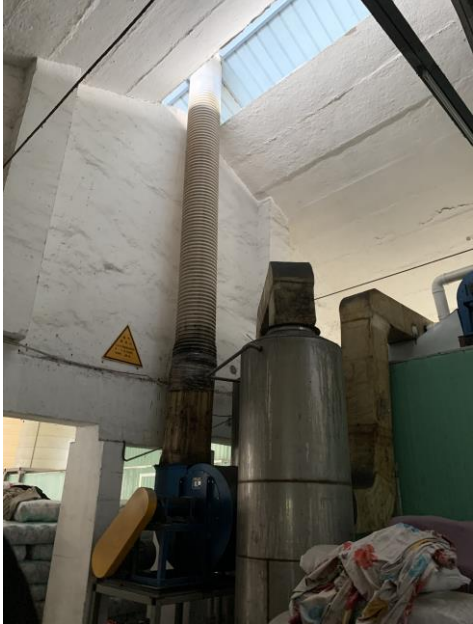
表4-3 生产区现场踏勘情况表

| 类型 | 现场照片 | 重点关注 | 日常运行管理 |
|---|--|---|--|
| 生产区 | | <ol style="list-style-type: none">1、防滴漏设施正常2、渗漏、流失的液体能得到有效收集并定期清理3、防渗阻隔系统，且能防止雨水进入，或者及时有效排出雨水 | <ol style="list-style-type: none">1、定期开展防渗效果检查2、日常目视检查3、日常维护 |
