如东县洋口镇浒路村特高压拆迁安置小区
地块
土壤污染状况调查报告
(送审稿)

编制机构：南通恒源环境技术有限公司

二〇二三年二月

项目名称：如东县洋口镇泅路村特高压拆迁安置小区地块项目

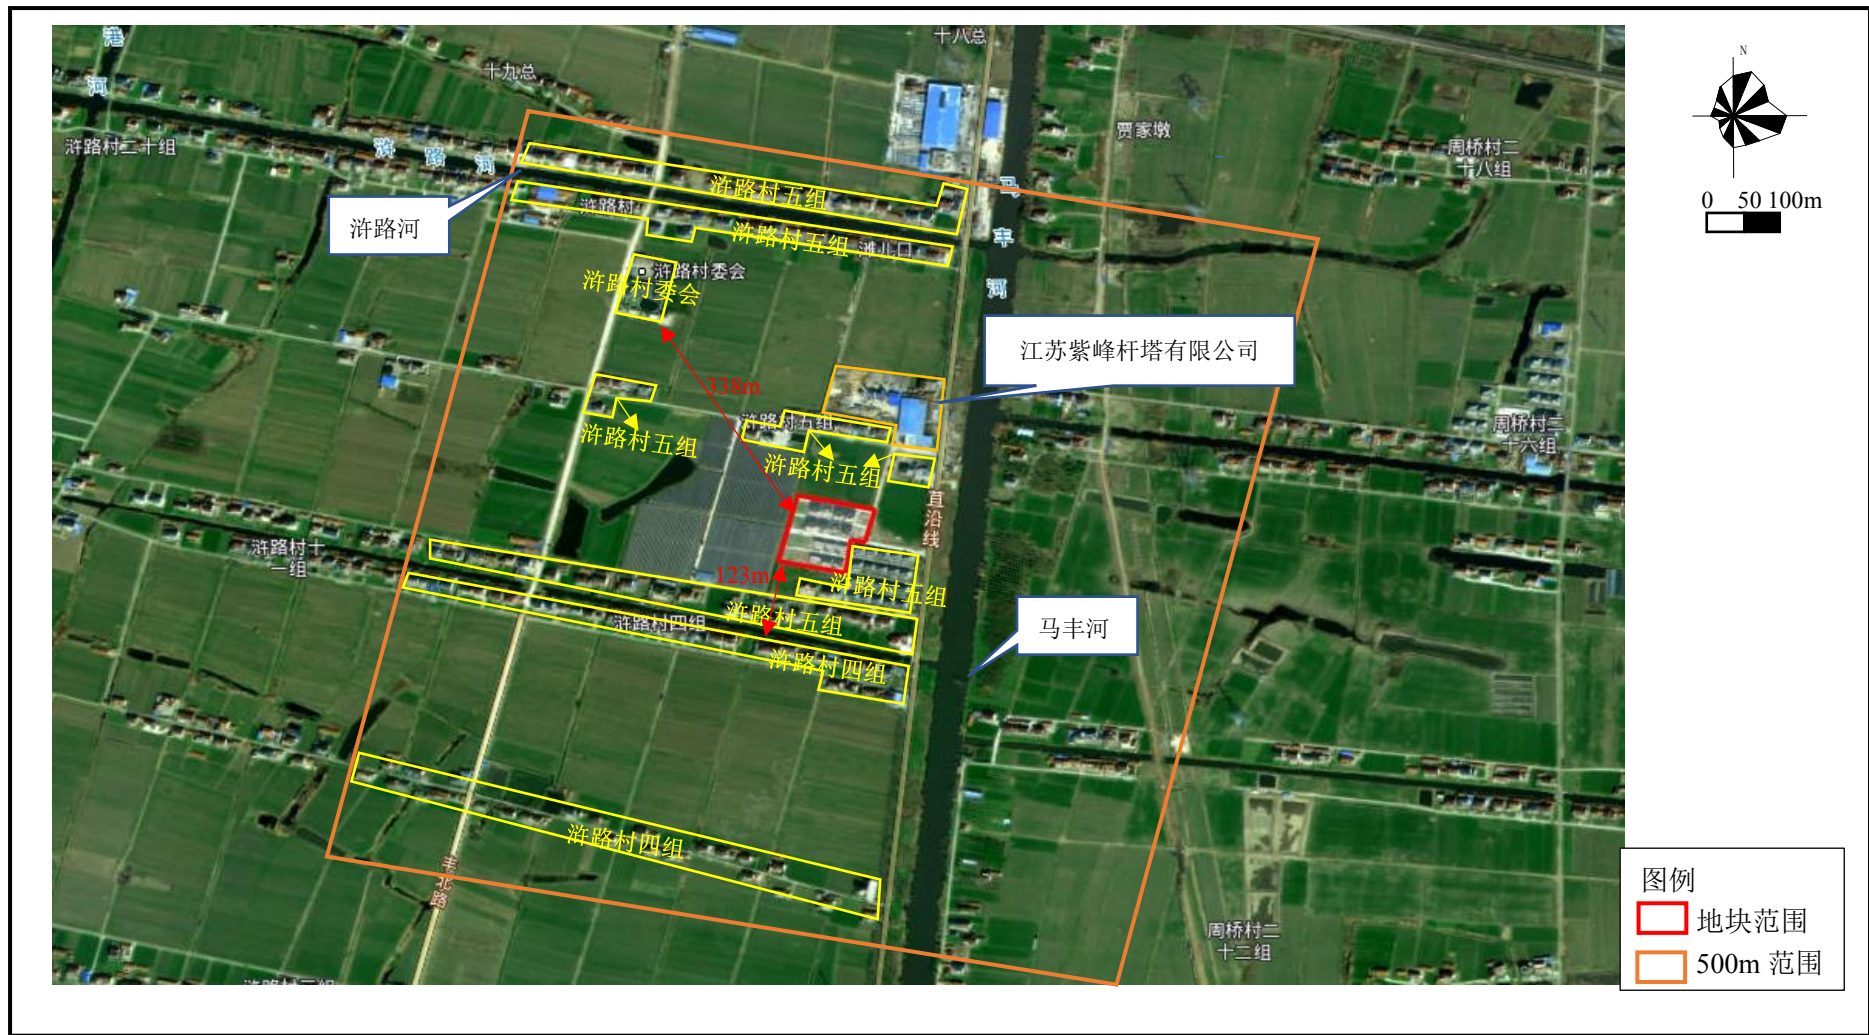
图 3.2-1 地块周边 500m 范围概况图

根据《建设用地区域土壤污染状况调查技术导则》（HJ25.1-2019），敏感目标指地块周围可能受污染物影响的居民区、学校、医院、饮用水源保护区以及重要公共场所等，经现场实地踏勘，地块及其周围区域无饮用水源保护区历史遗迹等敏感区域，地块 500 米范围内主要敏感目标表见表 3.2-1，地块周边 500 米概况图见图 3.2-1。

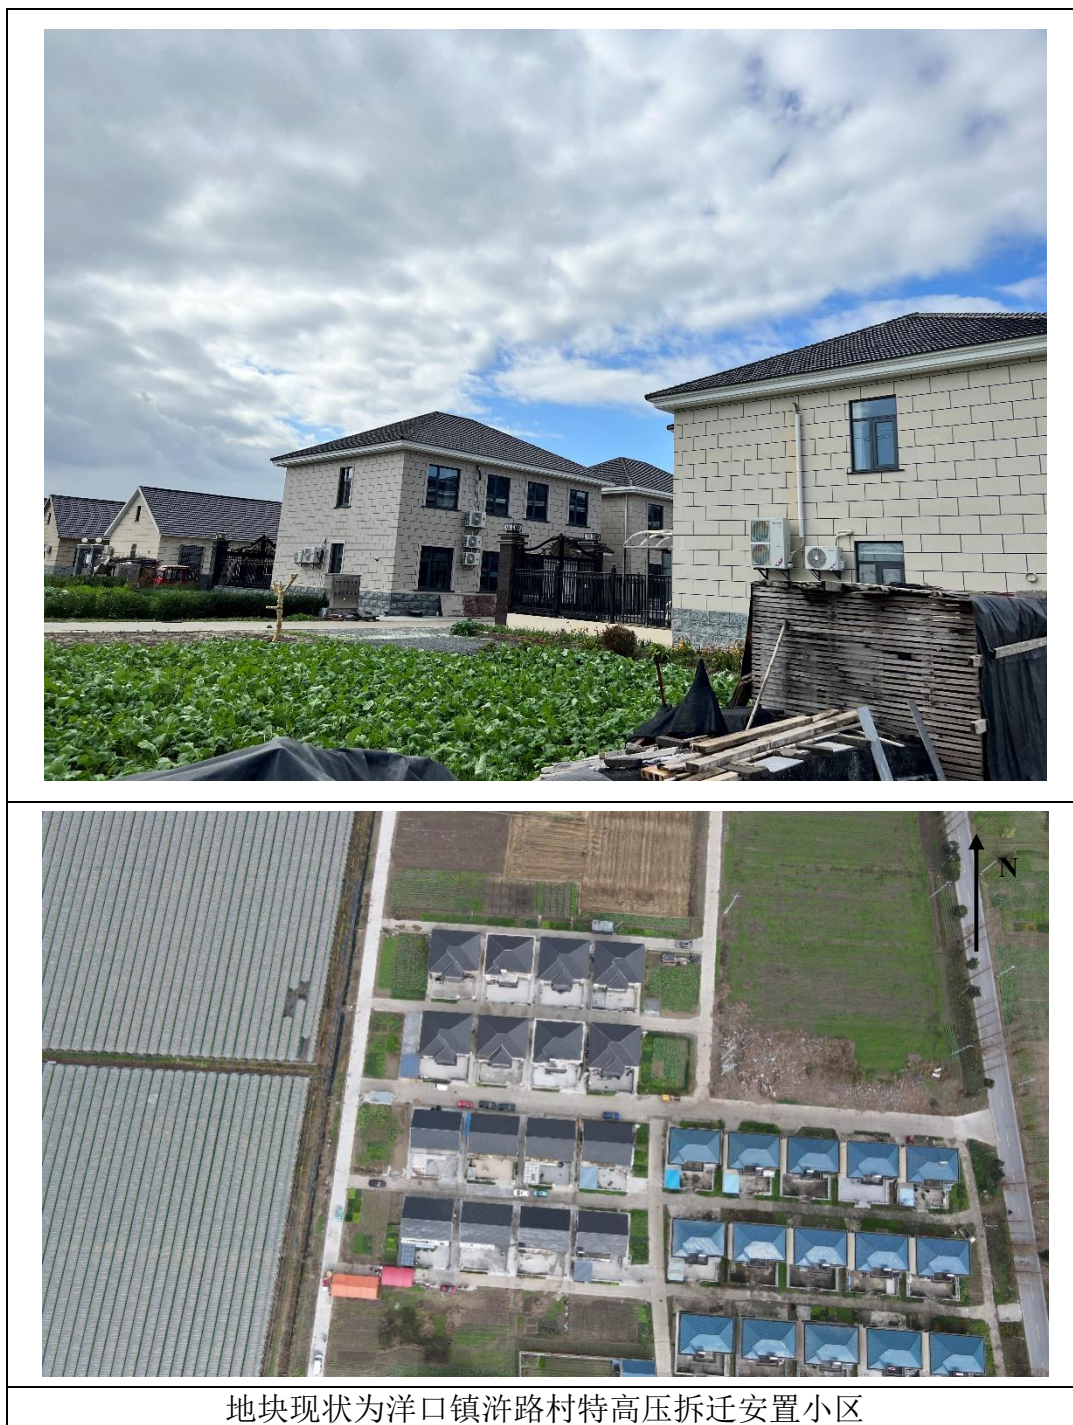
图 3.3-1 现场踏勘情况

地块在调查期间，我公司组织专业技术人员进行了现场踏勘，现场踏勘时调查地块内由洋口镇泮路村特高压拆迁安置小区构成，现场踏勘情况如图 3.3-1 所示。

南通恒源环境技术有限公司于 2022 年 11 月 23 日安排技术人员进行了现场踏勘，现场踏勘时地块内为洋口镇泲路村特高压拆迁安置小区，地块内地面大部分已进行水泥硬化，地块内未见有毒有害物质、地下管线和储罐，未闻到异味，地面上无污染痕迹，地块内未见地表水体。

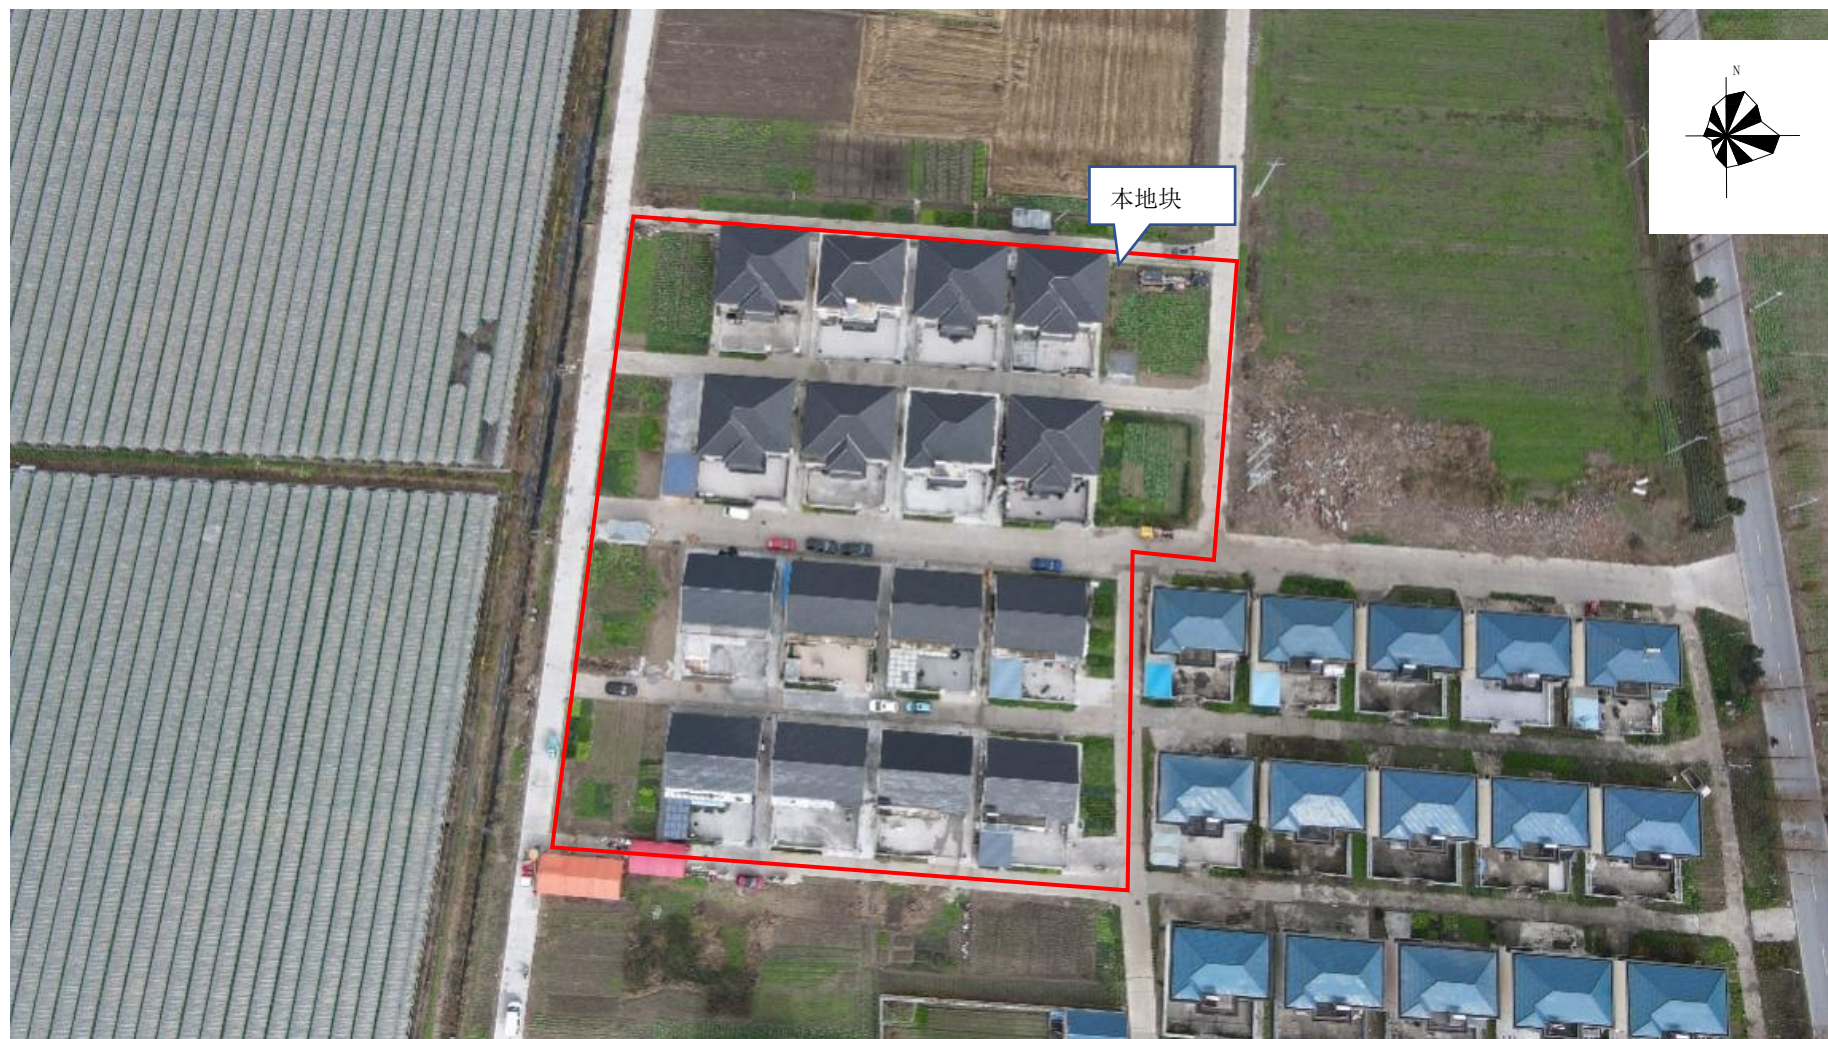
图 3.3-2 本地块现状远景图

为了更加清晰、完整的了解本调查地块现状，我单位在本项目现场踏勘时采用了远景拍摄，对地块进行了更为细致的现状调查。我单位对远景拍摄图中地块的大致边界进行了勾勒，详见图 3.3-2。

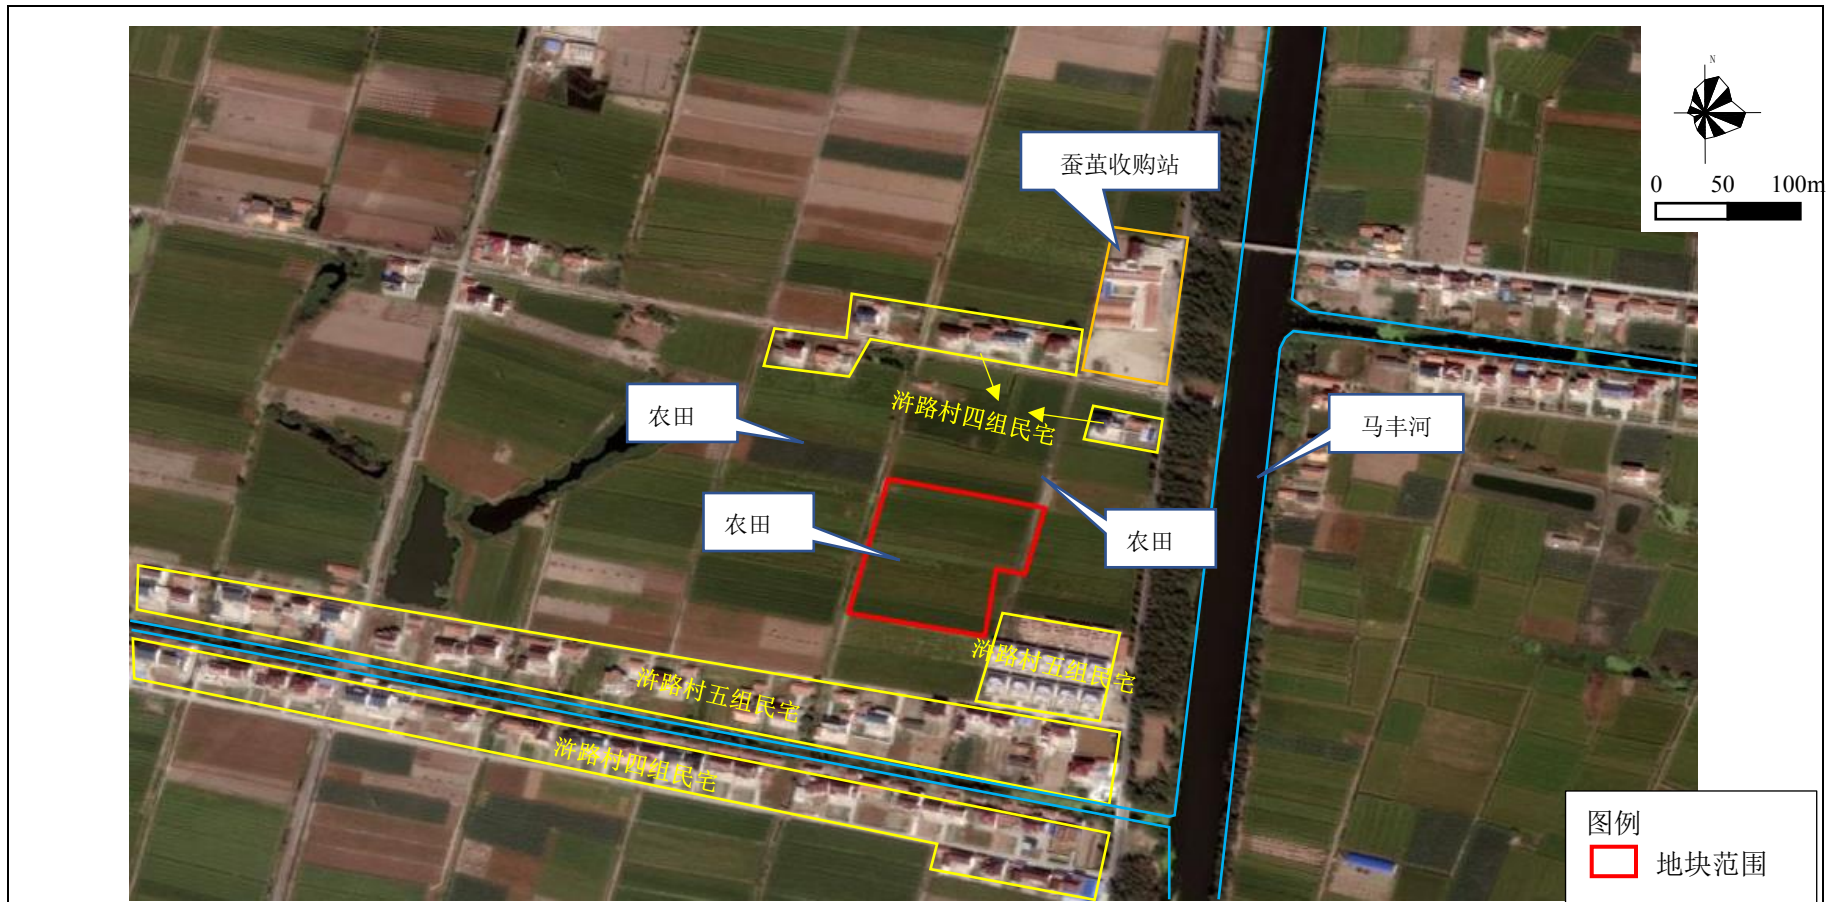
2010年，如东县洋口镇浒路村特高压拆迁安置小区地块内为农田。地块周边情况：地块东侧为农田和浒路村五组民宅，地块南侧为农田和浒路村五组民宅，地块西侧为农田，地块北侧为农田。北侧距离地块112米处为蚕茧收购站。

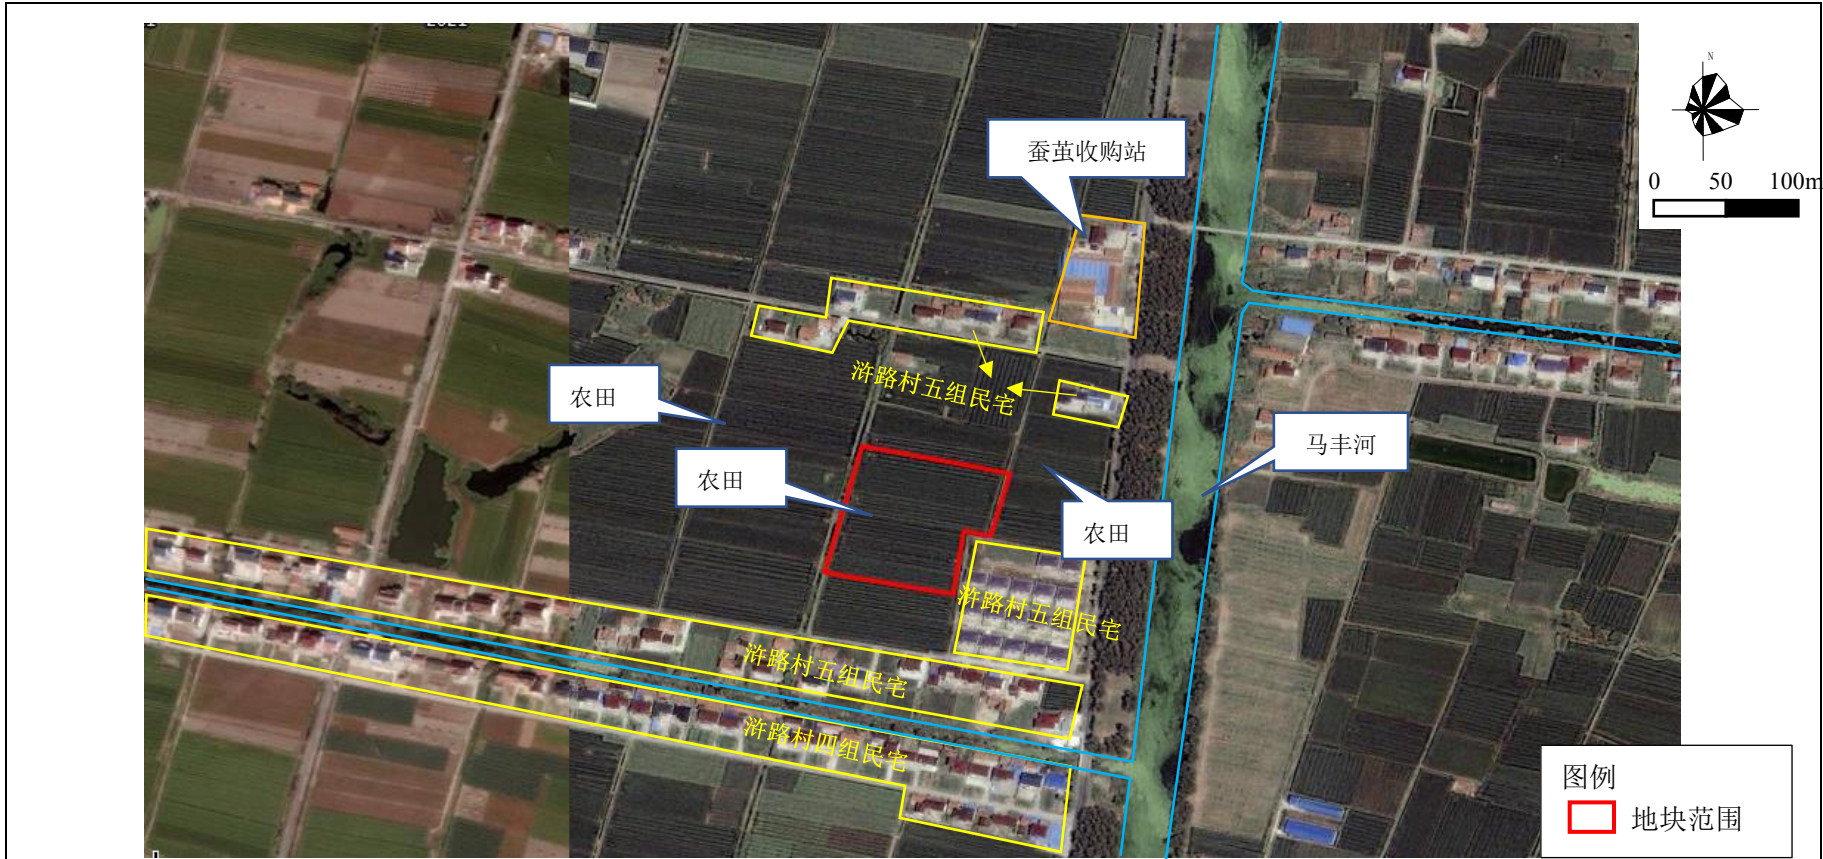
2013年，如东县洋口镇浒路村特高压拆迁安置小区地块内未发生变化，仍为农田。地块周边未发生变化情况：地块东侧为农田和浒路村五组民宅，地块南侧为农田和浒路村五组民宅，地块西侧为农田，地块北侧为农田。北侧距离地块112米处仍为蚕茧收购站。

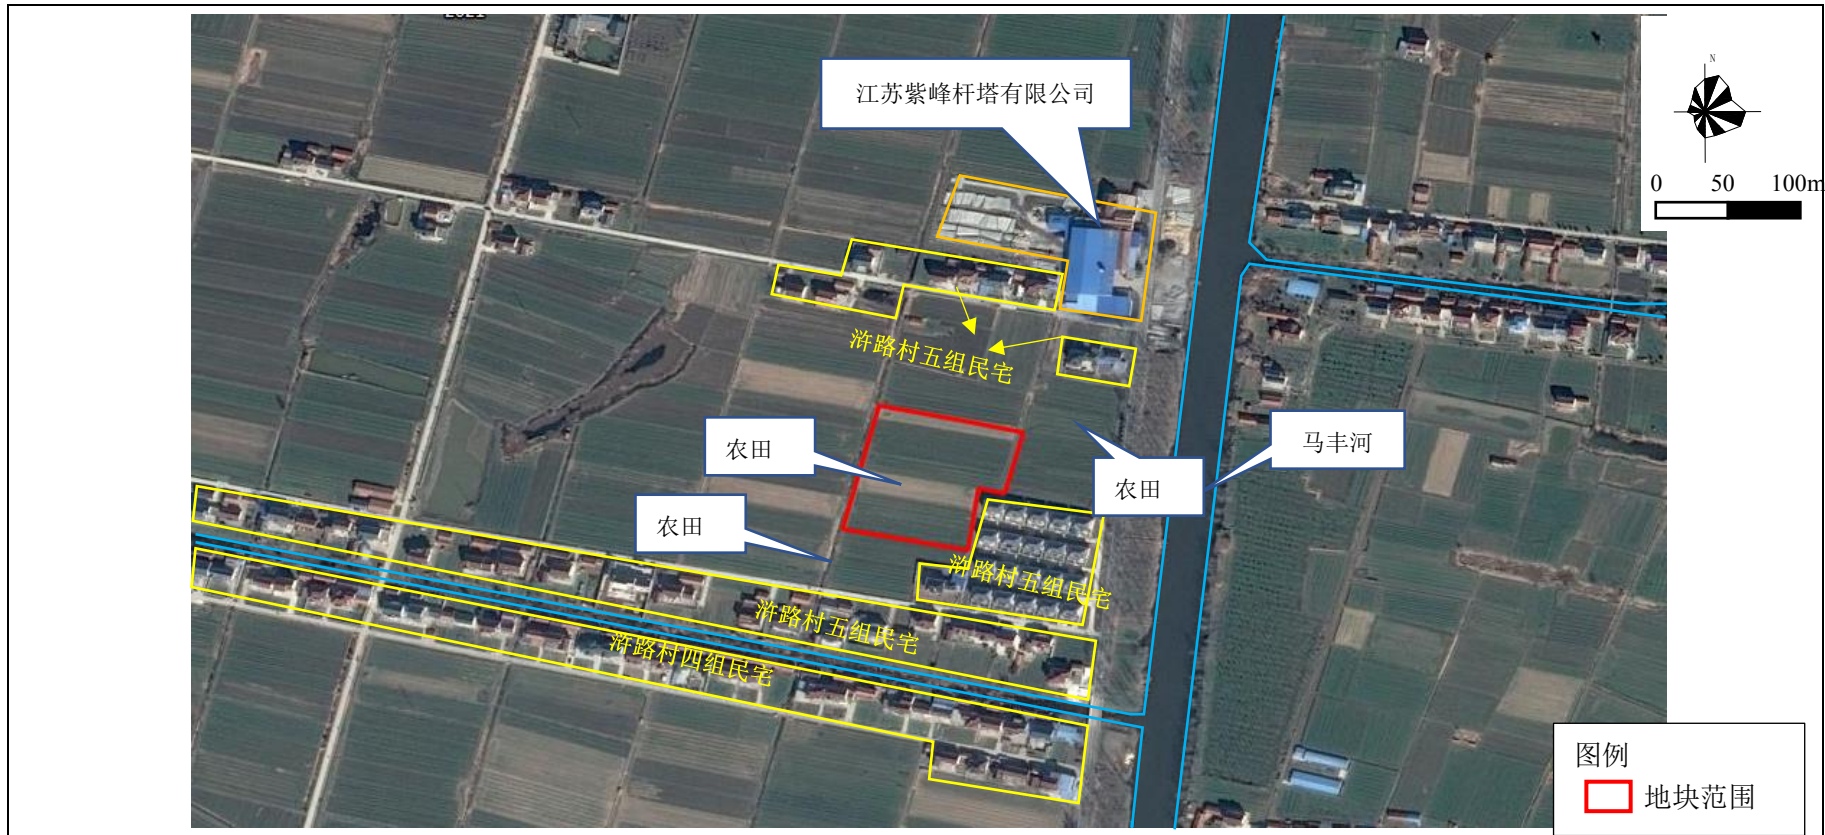
2016年，如东县洋口镇泲路村特高压拆迁安置小区地块内未发生变化，仍为农田。地块北侧、东侧、西侧未发生变化，地块东侧为农田和泲路村五组民宅，地块西侧为农田，地块北侧为农田，地块南侧由农田变为农田和泲路村五组民宅。北侧距离地块112米处的蚕茧收购站变为江苏紫峰杆塔有限公司。

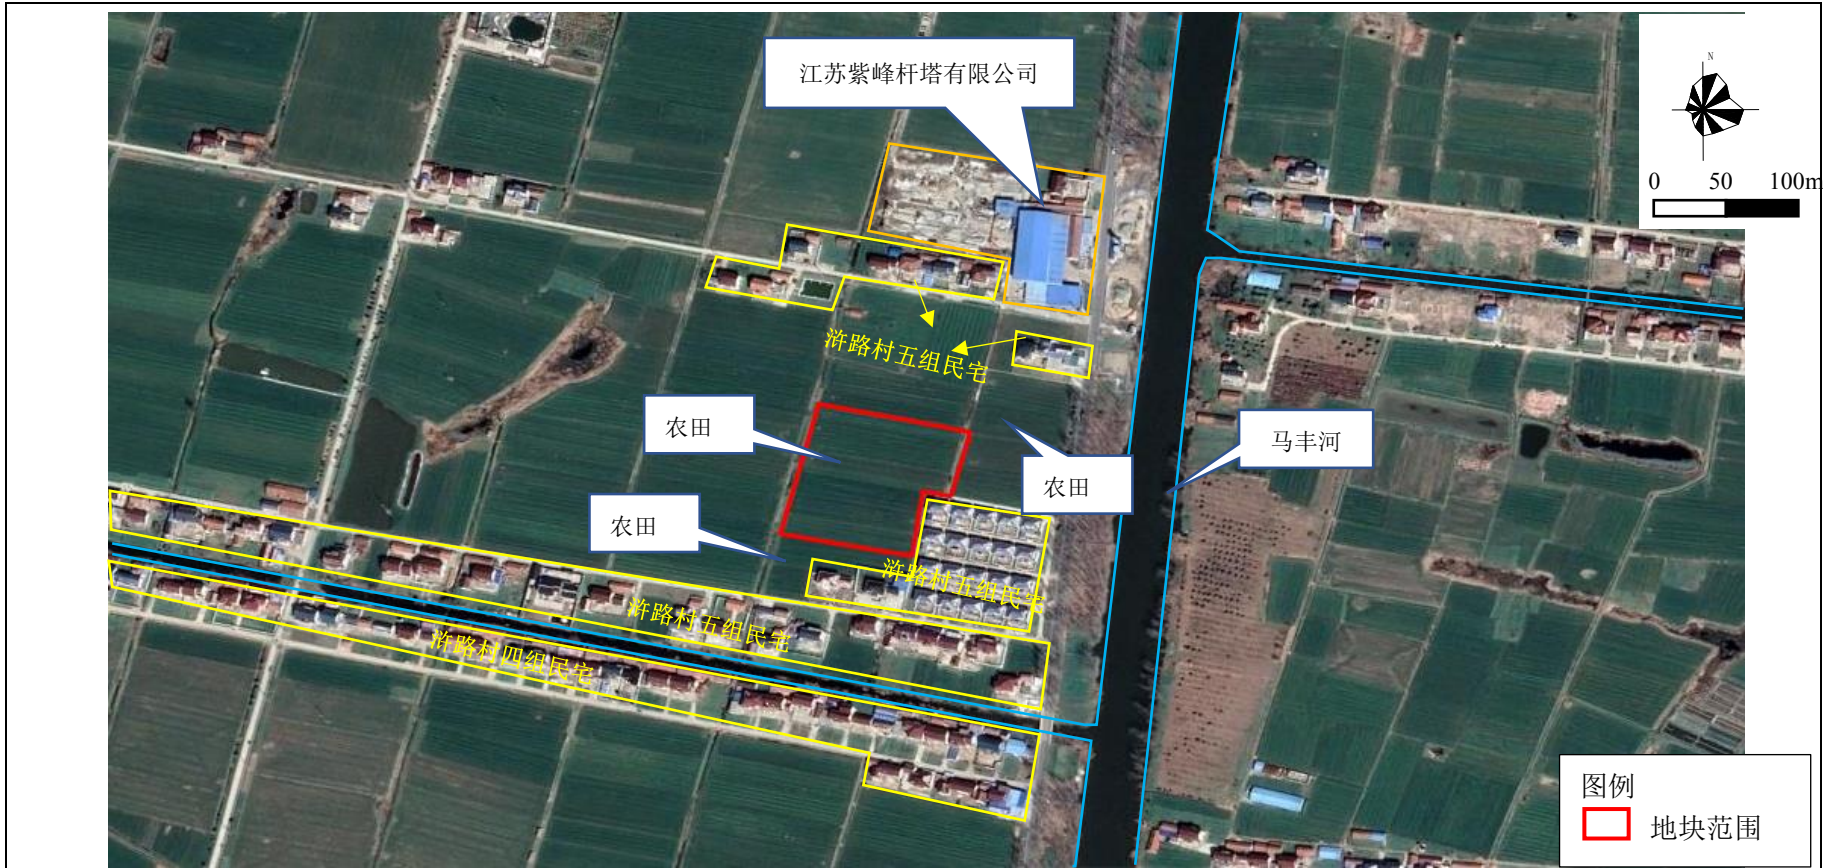
2019年，如东县洋口镇浒路村特高压拆迁安置小区地块内未发生变化，仍为农田。地块北侧、东侧、西侧、南侧未发生变化，地块东侧为农田和浒路村五组民宅，地块西侧为农田，地块北侧为农田，地块南侧为农田和浒路村五组民宅。北侧距离地块112米处仍为江苏紫峰杆塔有限公司。

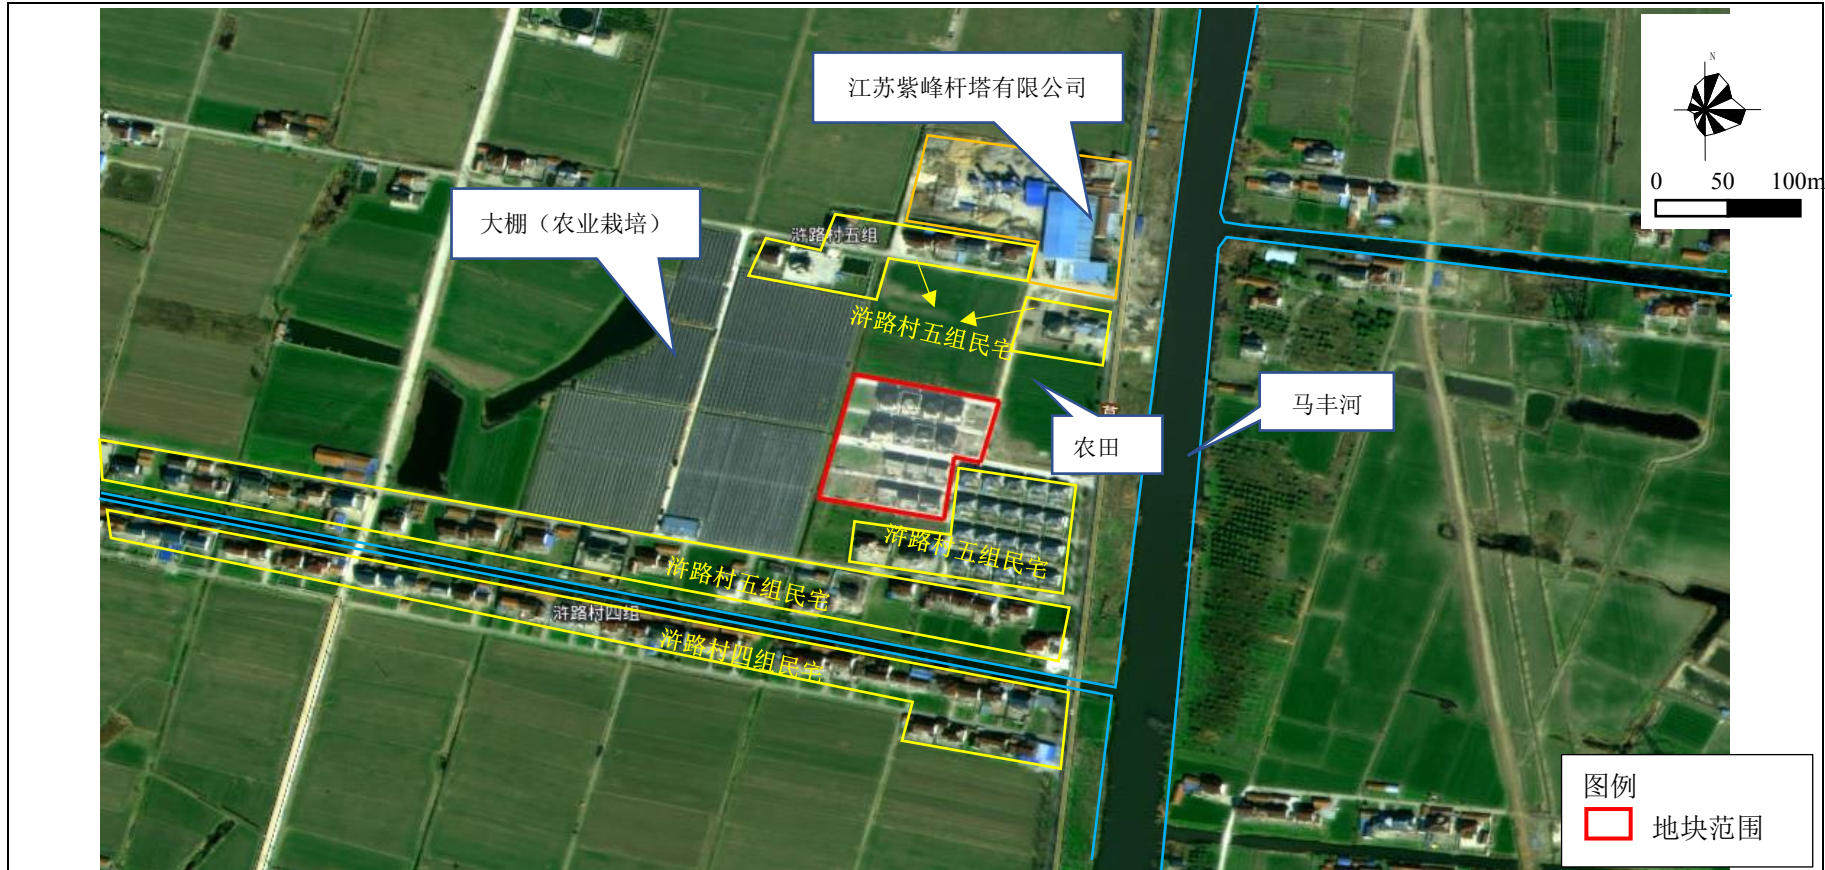
2021年，如东县洋口镇浒路村特高压拆迁安置小区地块内发生变化，由农田变为浒路村特高压拆迁安置小区。地块北侧、东侧、南侧未发生变化，地块东侧为农田和浒路村五组民宅，西侧由农田变为大棚（农业栽培），北侧为农田，南侧为农田和浒路村五组民宅。北侧距离地块112米处仍为江苏紫峰杆塔有限公司。

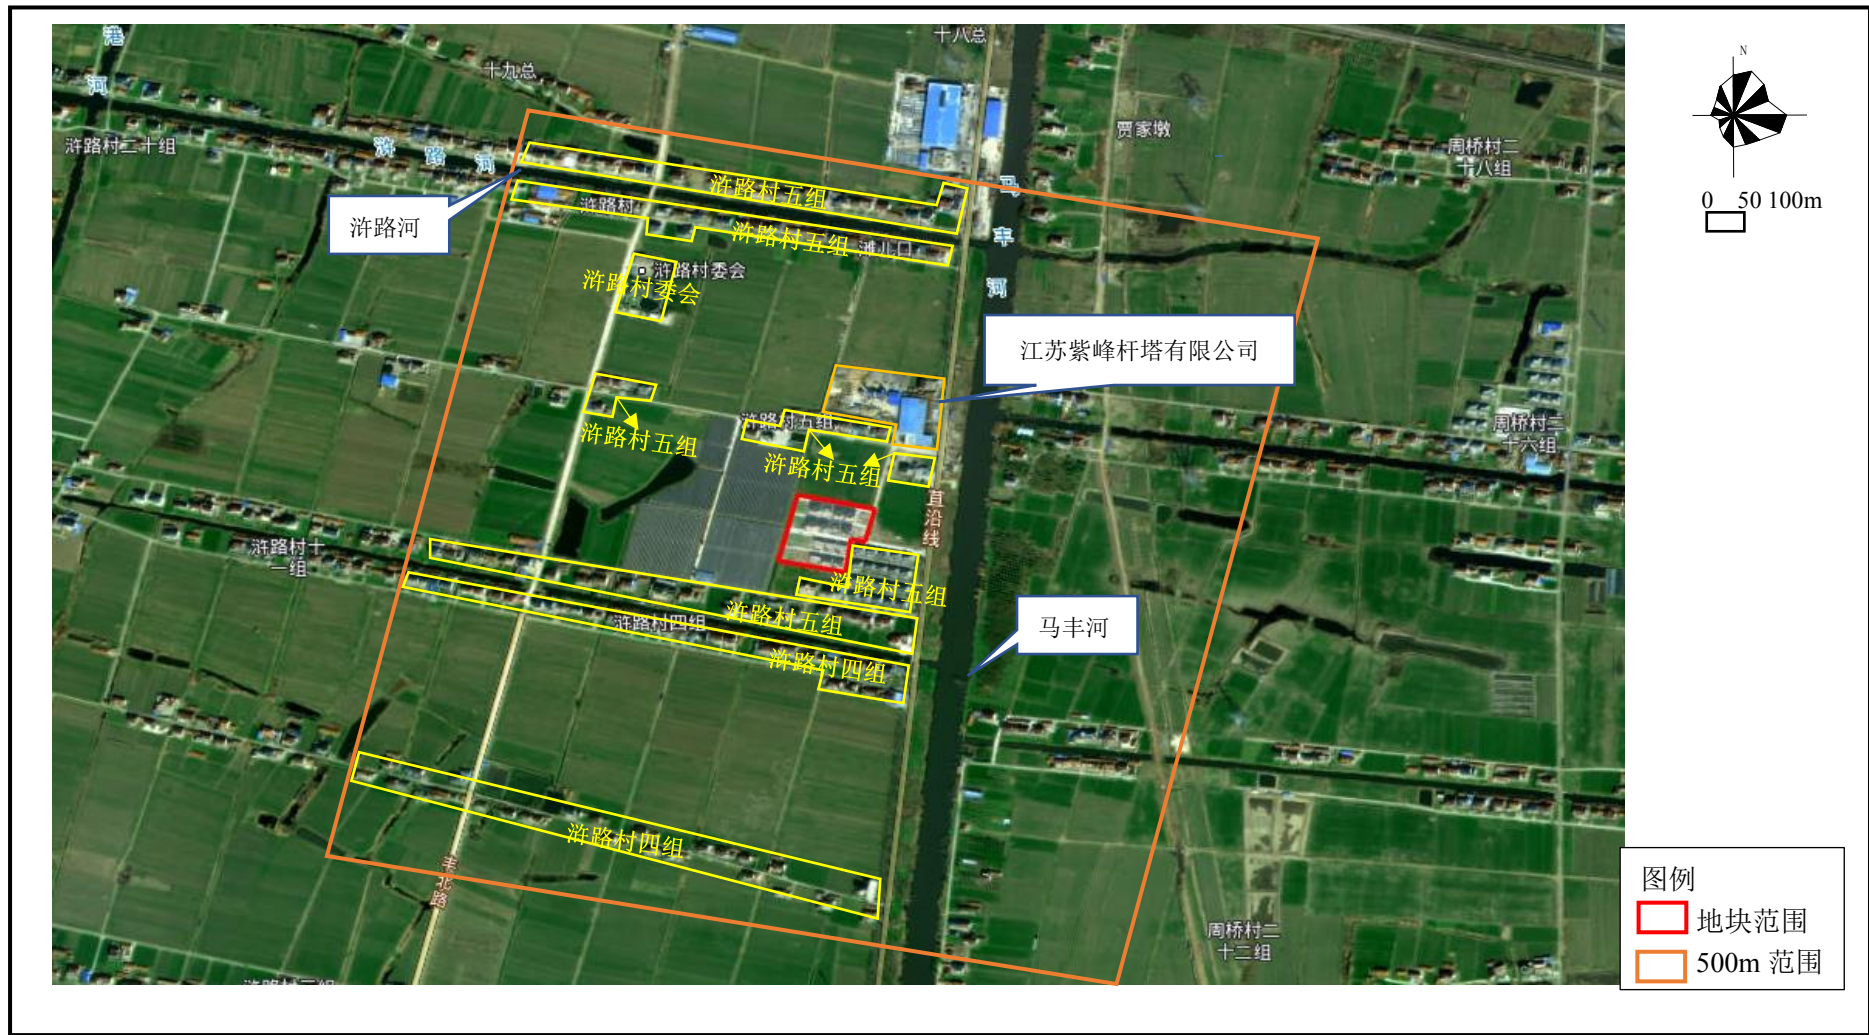
图 3.4-1 相邻地块情况

根据章节 3.3.2 的历史卫星图可以看出，相邻地块未发生明显变动，该地块东侧为农田和浒路村五组民宅，南侧为农田和浒路村五组民宅，西侧为水泥路，往西为大棚（农业栽培），北侧为农田，见图 3.4-1。为了解相邻地块的现状和历史，对相邻地块进行了现场踏勘、收集资料及人员访谈，具体见表 3.4-1。

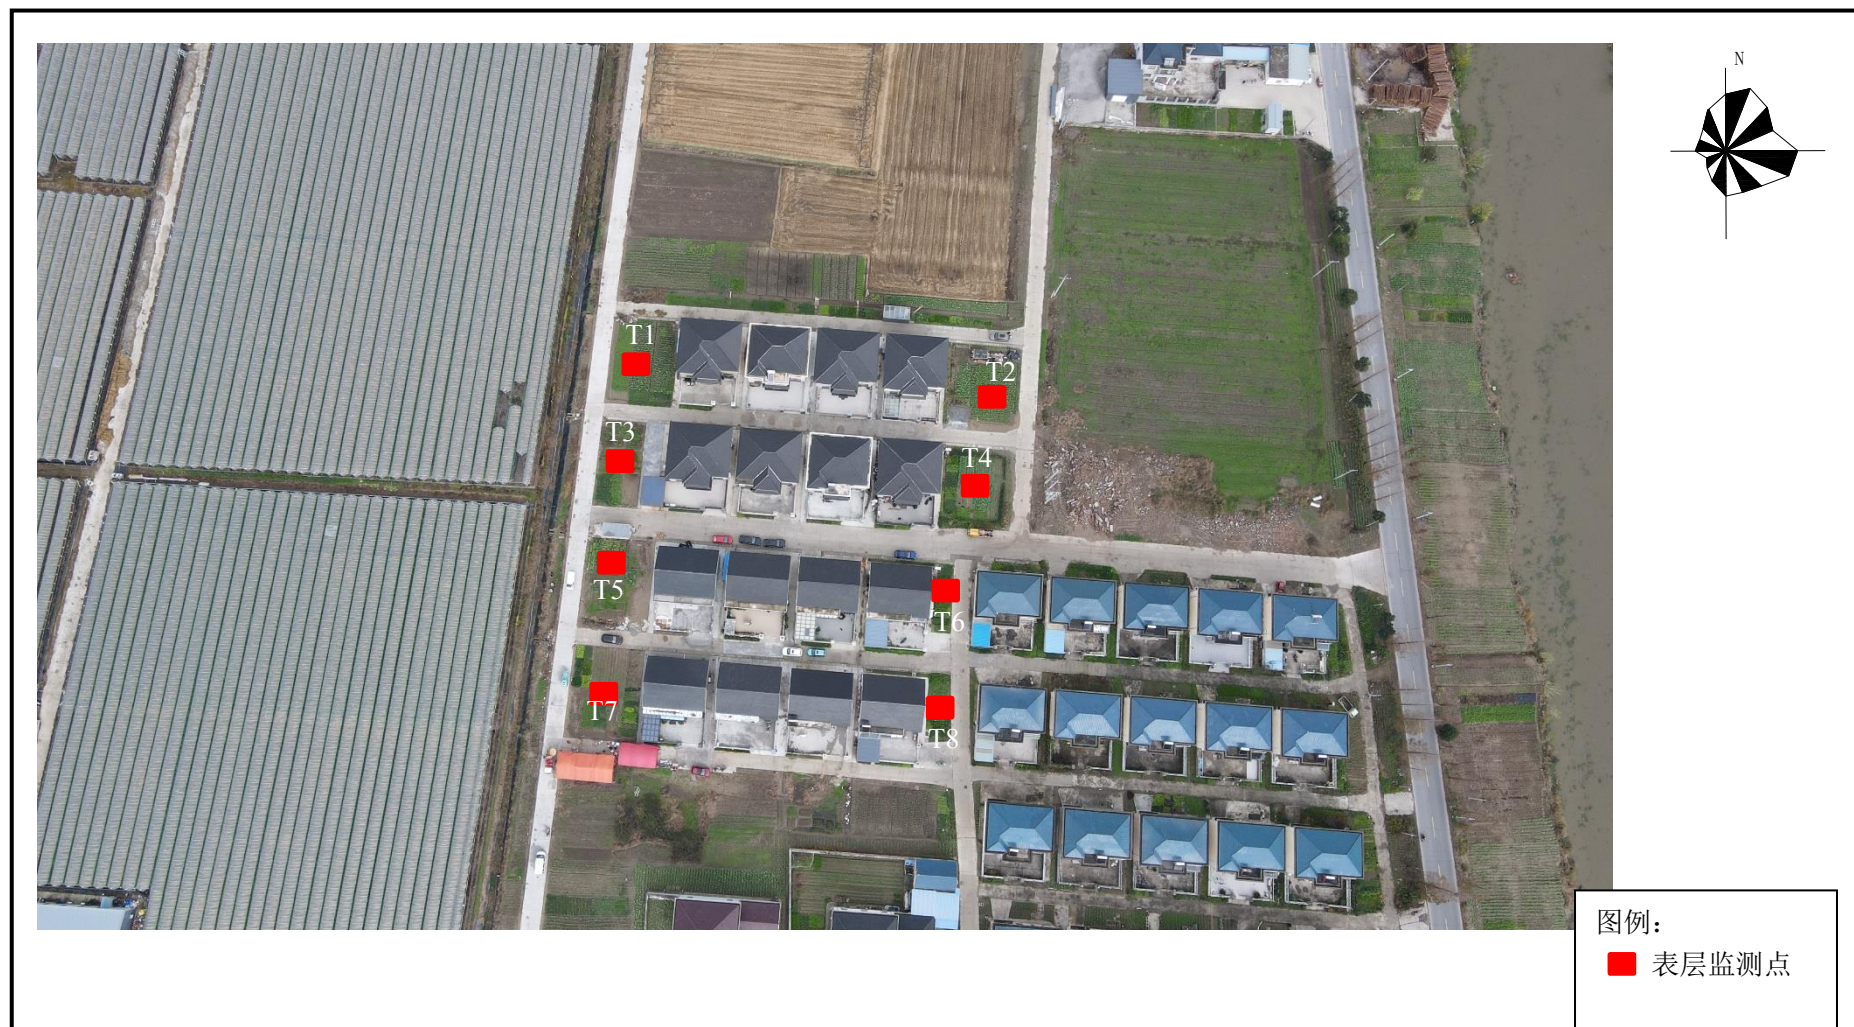
图 4.2-1 布点位置图

根据资料收集情况，本项目调查地块边界范围明确，本地块已于 2021 年 4 月开工建设，于 2021 年 8 月建设完成，地块内现状为洋口镇浒路村特高压拆迁安置小区，目前地块内地面大部分已进行水泥硬化，因此，本次在地块内未进行硬化处理的地方布设土壤快速检测点位，在调查点位采集表层土壤样品进行快速检测，采样深度设置在 0-0.5m 的表层土壤，使用采样铲采集土壤样品，具体布点位置见图 4.2-2，具体点位坐标见表 4.2-4，土壤快筛检测点位选取依据见表 4.2-5。

本地块内原为农田，现状为洋口镇泮路村特高压拆迁安置小区，不存在工业企业，地块占地面积为 9882 平方米，根据《建设用地土壤环境调查评估技术规范》（原环境保护部公告 2017 年第 72 号）等相关导则要求，初步调查阶段，地块面积 $\leq 5000\text{m}^2$ ，土壤采样点位数不少于 3 个，地块面积 $> 5000\text{m}^2$ ，土壤采样点位数不少于 6 个。目前地块内地面大部分已进行水泥硬化，根据历史影像可知，本地块及地块周边均为农用地，地块内产品均为水稻、小麦，因此，本次在地块内未进行硬化处理的地方布设 8 个土壤快速检测点位。

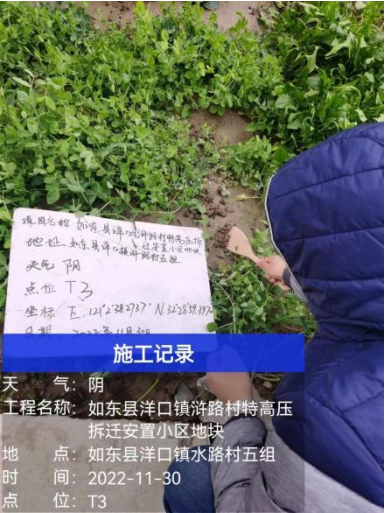
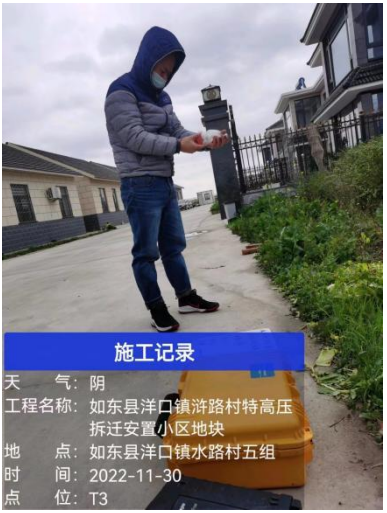
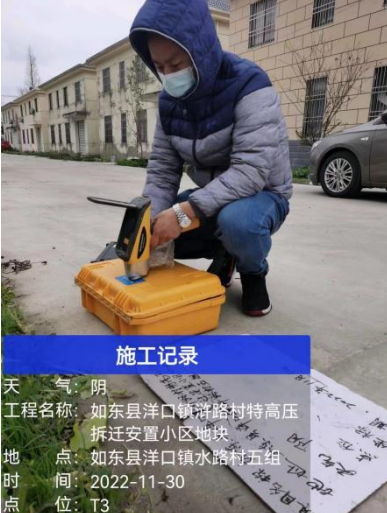
我单位委托江苏添蓝检测技术服务有限公司进行地块土壤快速检测。本项目采用手持式 VOC 检测仪（仪器型号：TY 2000-D、编号：TL-0235）测定土样中的挥发性有机物含量；采用校准过的手持式土壤分析检测仪（仪器型号：Explorer 9000、编号：TL-0234）半定量测定土样中的重金属浓度。使用采样铲

采集表层 0~0.5m 处的土壤置于聚乙烯自封袋中，土壤样品体积应至封袋体积 1/3~1/2 处。取样后封闭袋口，适度揉碎样品，放置 10 分钟后摇晃或振荡自封袋约 30 秒，静置 2 分钟后将手持式 VOC 检测仪探头放入自封袋顶空 1/2 处，紧闭自封袋，记录最高读数。再使用手持式土壤分析检测仪对 PID 筛选完成后的样品进行快速检测，记录最高读数。

| <p>T3</p> | <p>施工记录</p> <p>天气: 阴 工程名称: 如东县洋口镇泅路村特高压拆迁安置小区地块 地点: 如东县洋口镇水路村五组 时间: 2022-11-30 地点: T3</p> | <p>施工记录</p> <p>天气: 阴 工程名称: 如东县洋口镇泅路村特高压拆迁安置小区地块 地点: 如东县洋口镇水路村五组 时间: 2022-11-30 地点: T3</p> | <p>施工记录</p> <p>天气: 阴 工程名称: 如东县洋口镇泅路村特高压拆迁安置小区地块 地点: 如东县洋口镇水路村五组 时间: 2022-11-30 地点: T3</p> |

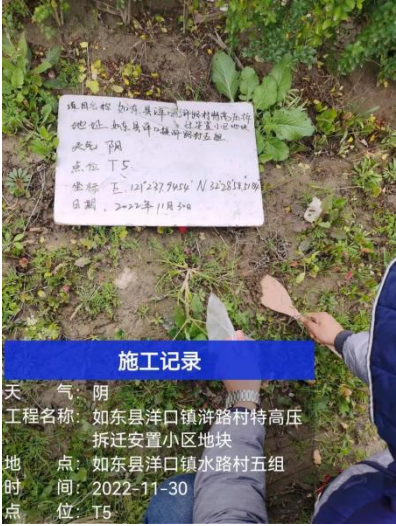
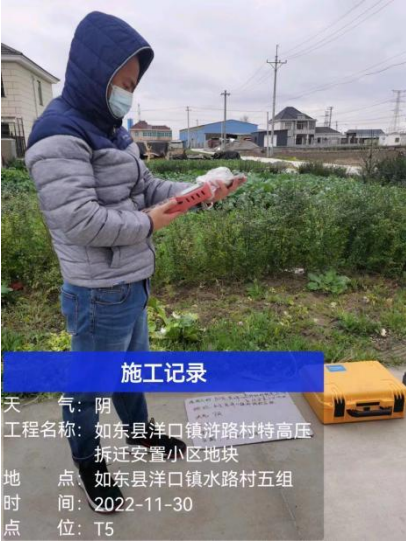
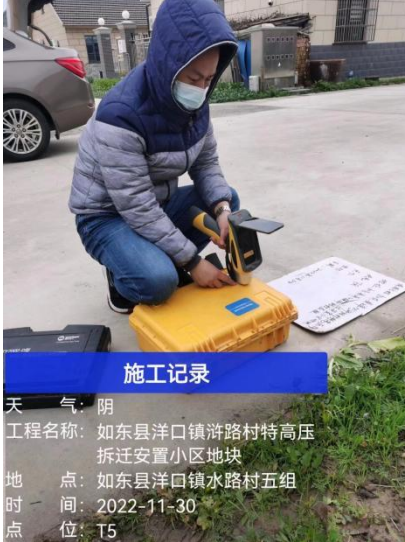
| <p>T5</p> | <p>施工记录</p> <p>天气: 阴 工程名称: 如东县洋口镇浒路村特高压拆迁安置小区地块 地点: 如东县洋口镇水路村五组 时间: 2022-11-30 点位: T5</p> | <p>施工记录</p> <p>天气: 阴 工程名称: 如东县洋口镇浒路村特高压拆迁安置小区地块 地点: 如东县洋口镇水路村五组 时间: 2022-11-30 点位: T5</p> | <p>施工记录</p> <p>天气: 阴 工程名称: 如东县洋口镇浒路村特高压拆迁安置小区地块 地点: 如东县洋口镇水路村五组 时间: 2022-11-30 点位: T5</p> |

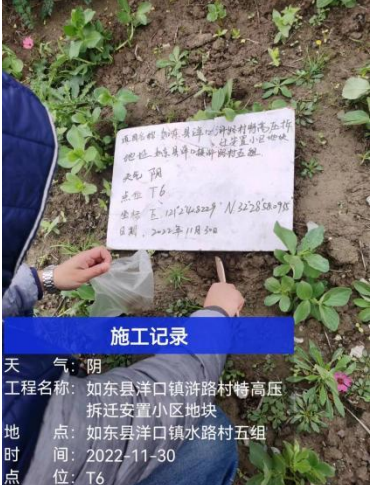
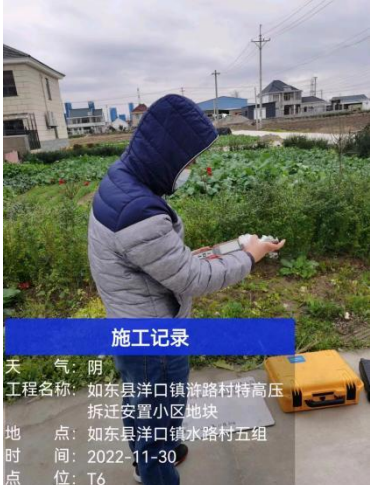
| <p>T6</p> | <p>施工记录</p> <p>天气: 阴 工程名称: 如东县洋口镇浒路村特高压拆迁安置小区地块 地点: 如东县洋口镇水路村五组 时间: 2022-11-30 点位: T6</p> | <p>施工记录</p> <p>天气: 阴 工程名称: 如东县洋口镇浒路村特高压拆迁安置小区地块 地点: 如东县洋口镇水路村五组 时间: 2022-11-30 点位: T6</p> | <p>施工记录</p> <p>天气: 阴 工程名称: 如东县洋口镇浒路村特高压拆迁安置小区地块 地点: 如东县洋口镇水路村五组 时间: 2022-11-30 点位: T6</p> |

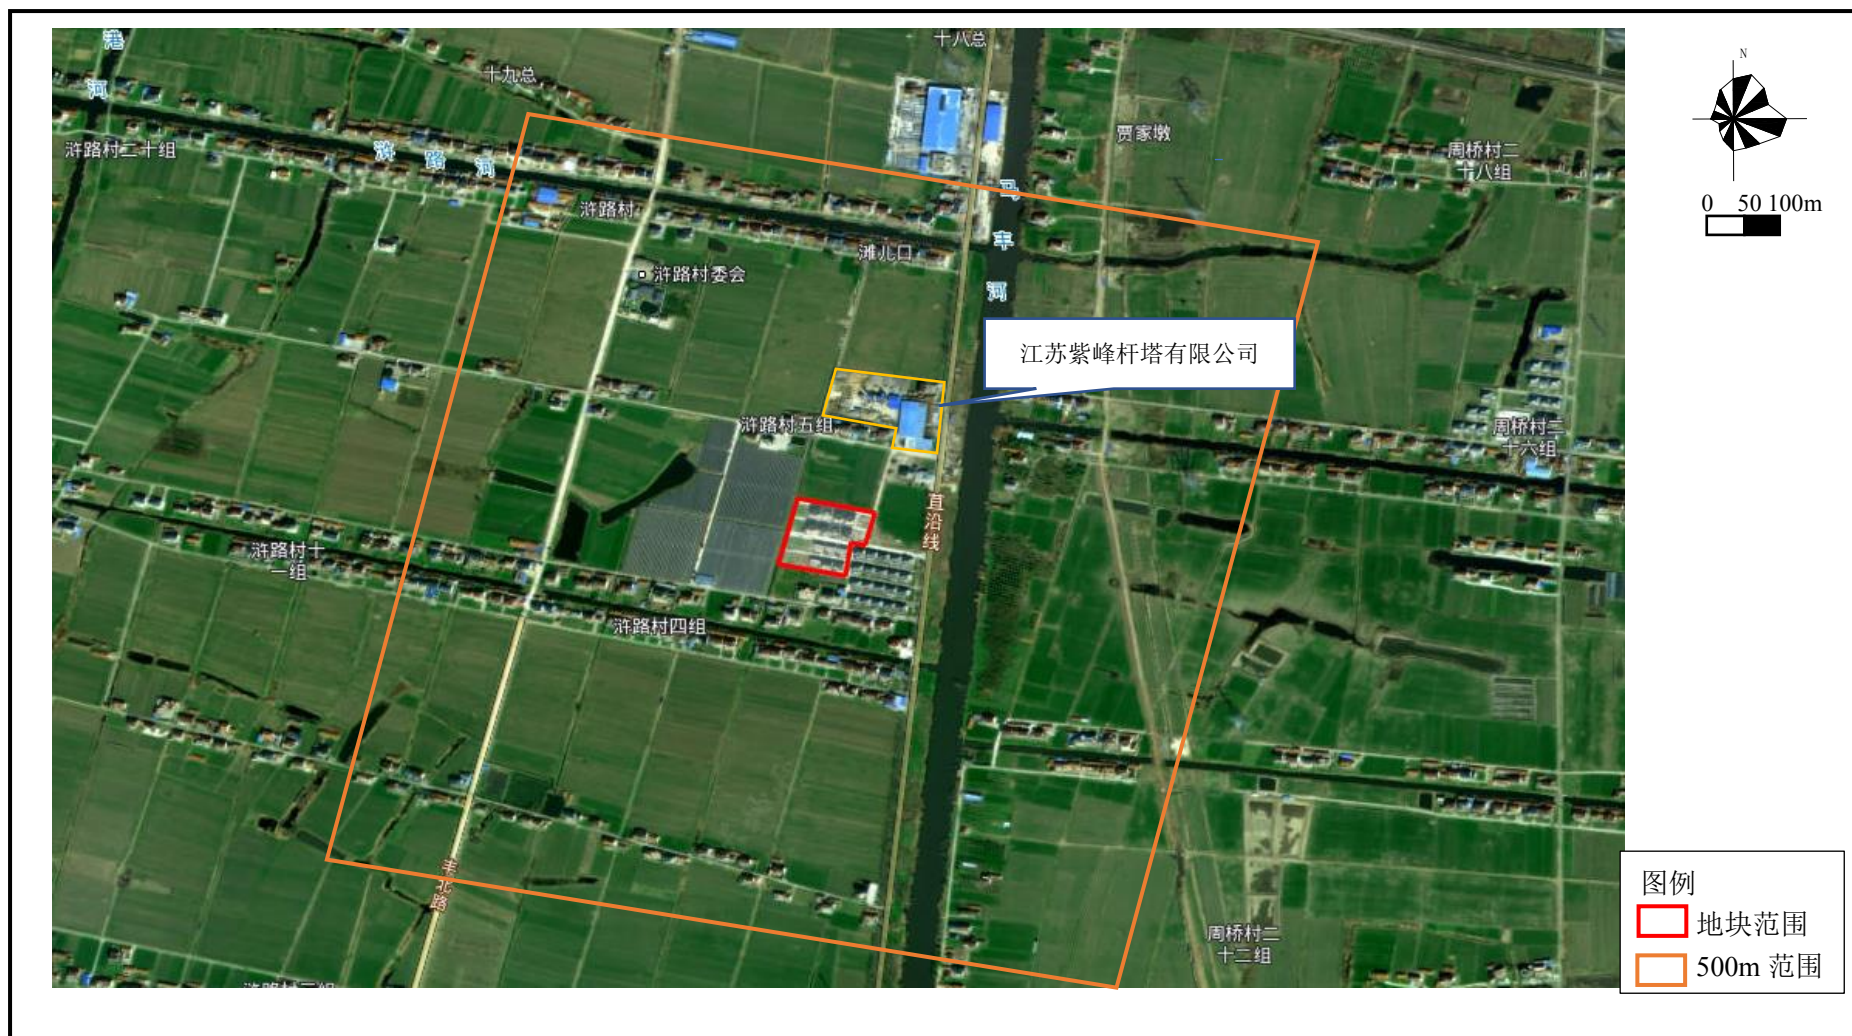
图 4.3-1 地块周边 500m 范围企业图

在对本地块进行调查时，为了解相邻企业的历史和现状对本地块影响，本地块周边 500 米范围内存在企业为江苏紫峰杆塔有限公司，对现存的环境影响评价资料进行收集与整理。地块周边 500 米范围内企业具体情况如下。

江苏紫峰杆塔有限公司主要从事电线杆生产，主要原料为黄沙、石子、钢筋，主要工艺为搅拌、浇注，不涉及铸造、喷涂等工艺。公司生产过程中搅拌粉尘以无组织形式排放，无废水、一般固废、危险废物产生。江苏紫峰杆塔有限公司不涉及特征污染物，该公司的生产经营活动对本地块的土壤和地下水基本无影响，具体详见下表。
