土壤和地下水自行监测方案

建设单位：如东安赛尔安全用品有限公司

编制单位：南通恒源环境技术有限公司

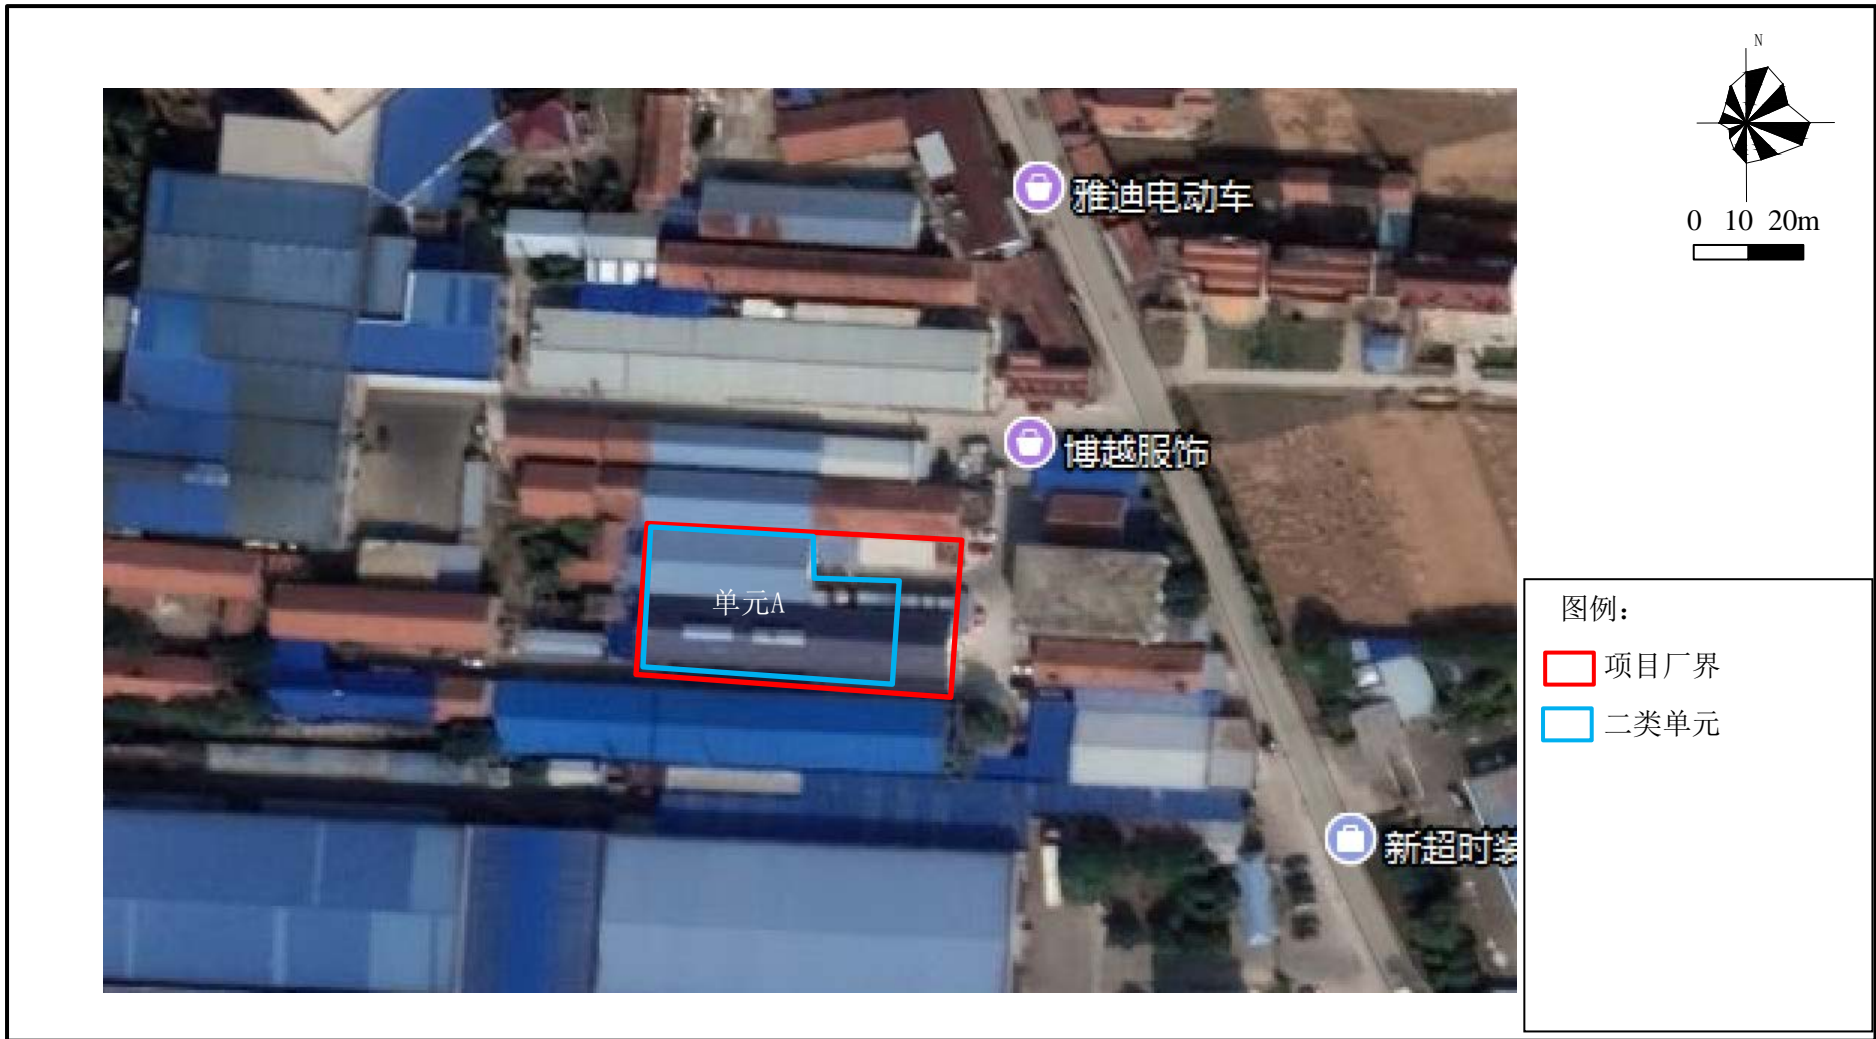
图5-1 场地重点监测单元划分图

根据《重点监管单位土壤污染隐患排查指南（试行）》和《工业企业土壤和地下水自行监测技术指南（试行）》要求，重点场所或重点设施设备分布较密集的区域可统一划分为一个重点监测单元，每个重点监测单元原则上面积不大于6400平方米。如东安赛尔安全用品有限公司占地面积为1400m²，根据现场调查，重点区域有：罐区、应急池、生产车间、仓库。故本次自行监测将如东安赛尔安全用品有限公司划分为1个重点监测单元，且为二类单元，单元A面积为1239m²。重点监测单元划分见图5-1。

单元类别	重点场所/设施/设备名称	功能（即该重点场所/设施/设备涉及的生产活动）	是否为隐蔽性设施	面积（m ² ）	划分依据
二类单元 （单元A）	罐区（DMF、DMF废液）	贮存	否	1239	不存在隐蔽性重点设施
	应急池	事故废水暂存	否		
	生产车间	生产	否		
	仓库	贮存	否		
备注：	/
